ARCHEOLOGISCHE OPGRAVING

TESSENDERLO SINT-LUCIAKERK
(prov. LIMBURG)

BASISRAPPORT

Afdeling Archeologie
Rapport 2014/11

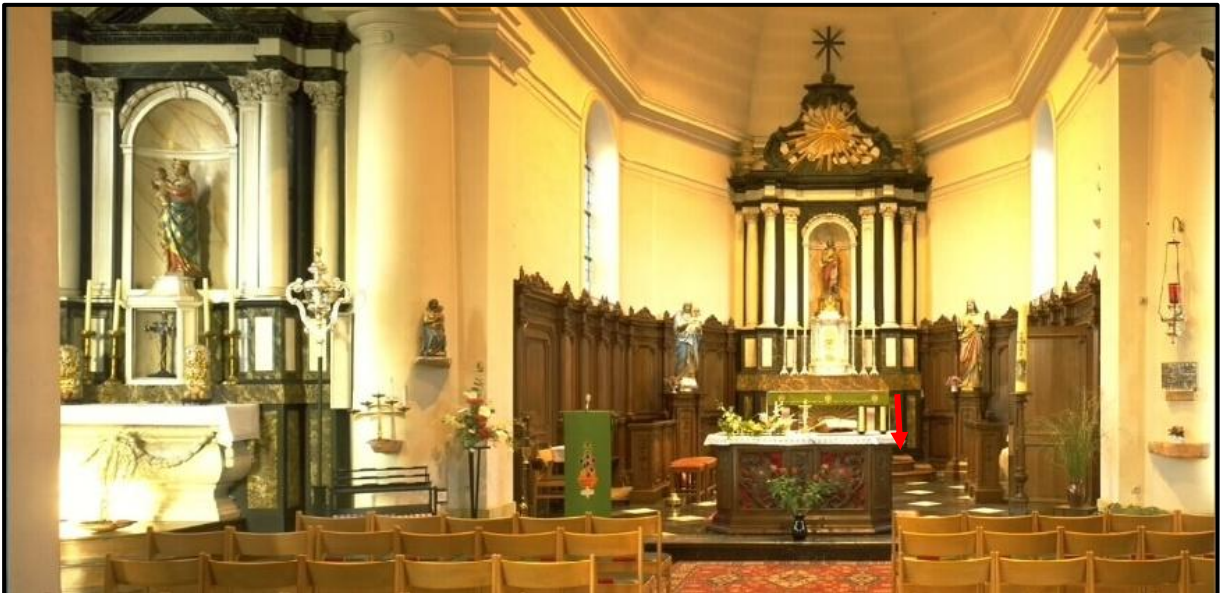
Figuur 6: Interieur van de Sint-Lucia kerk, de rode pijl geeft het niveau aan waarop de vijfde put werd uitgegraven. De houten trede is goed zichtbaar (© <https://inventaris.onroerenderfgoed.be/dibe/relict/23186/beelden>).

De laatste werkput, werkput 5 (WP5), kon worden gesitueerd onder het altaar (zie figuur 6). Deze werkput had als afmetingen 1,56m x 0,8m en een diepte van 0,5m. Werkput 5 werd niet zo diep uitgegraven als de overige werkputten en omwille van de locatie aan het altaar was deze put iets (ongeveer 20cm) hoger gelegen dan de overige werkputten. In deze werkput werd 1 vlak aangelegd.

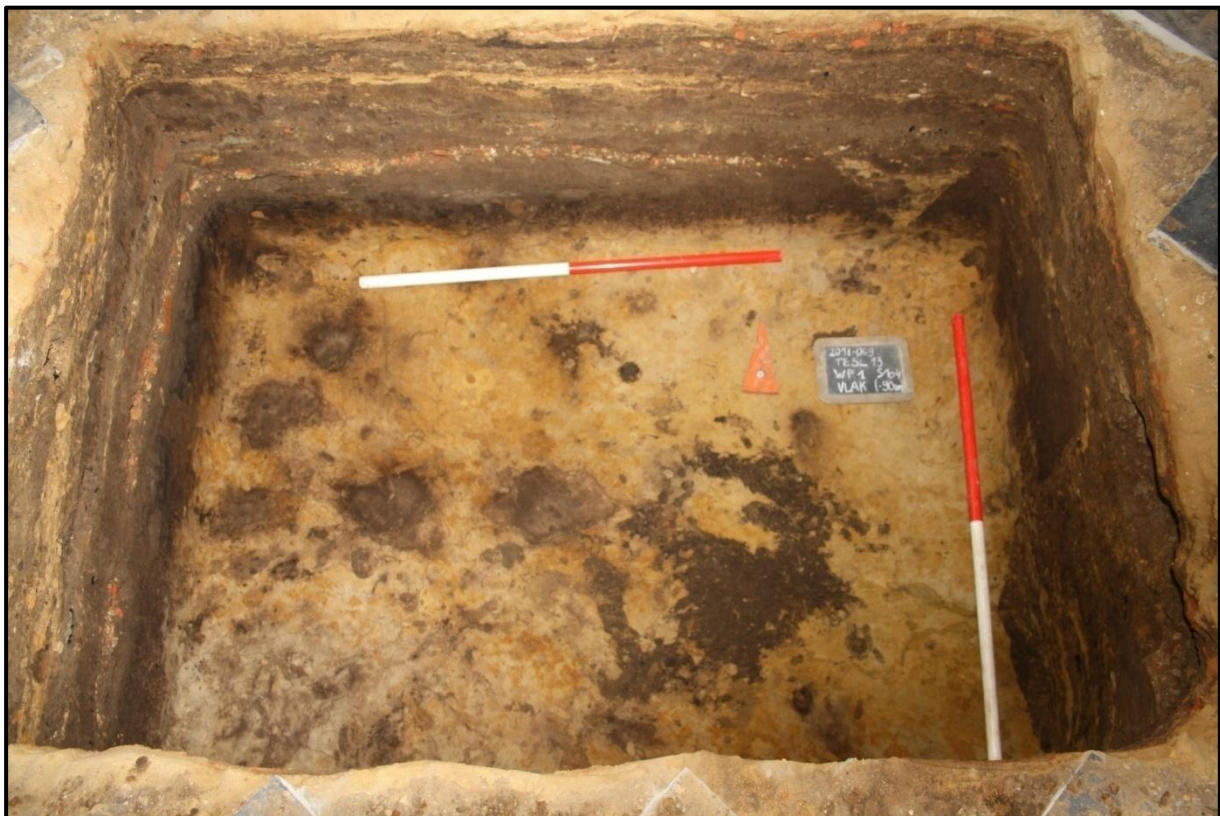
Figuur 7: Zicht op vlak 5 in werkput 1.

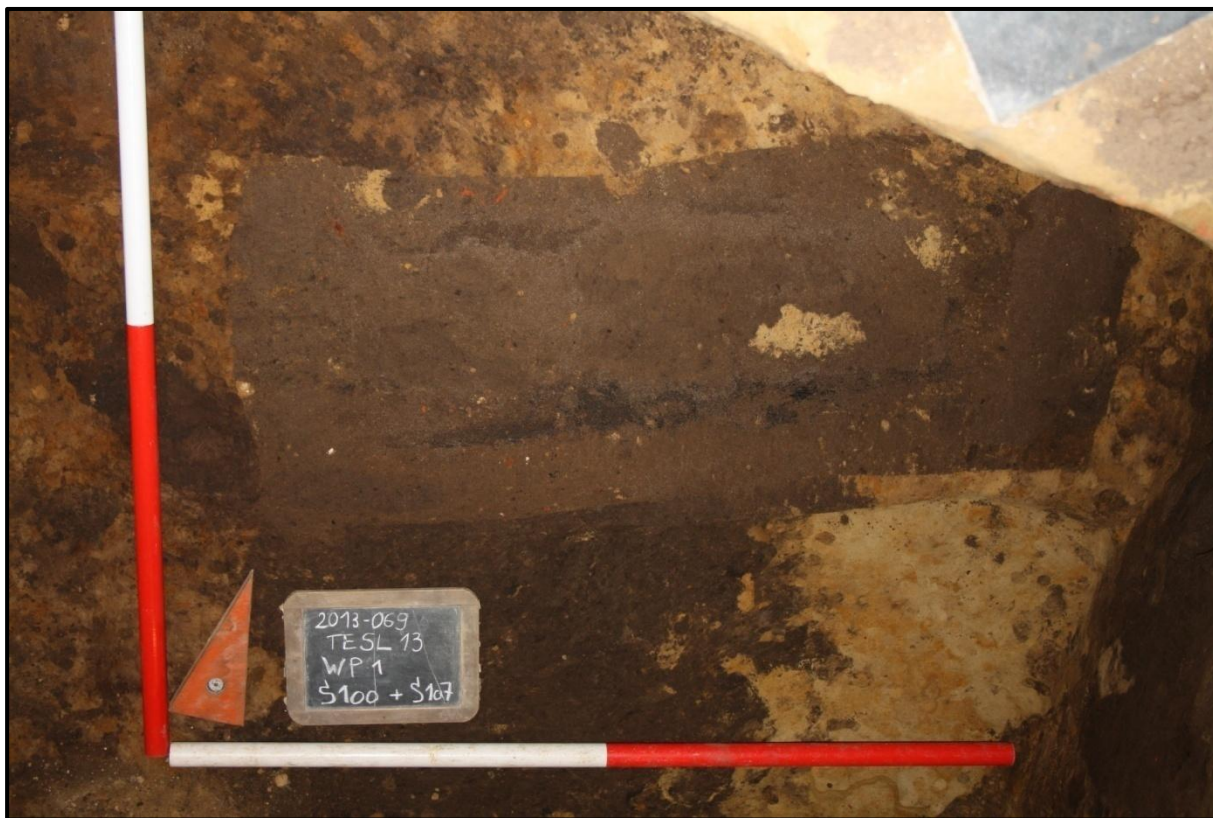
Figuur 9: Zicht op de grafkuil (S100) en slecht bewaarde houten kist (S107, het donkerbruine) in WP1.

Tijdens het uithalen van de grafkuil werd een slecht bewaarde houten kist (S107) aangesneden, daaronder bevonden zich de menselijke resten van een baby of peuter (S109, zie figuren 9 & 10).

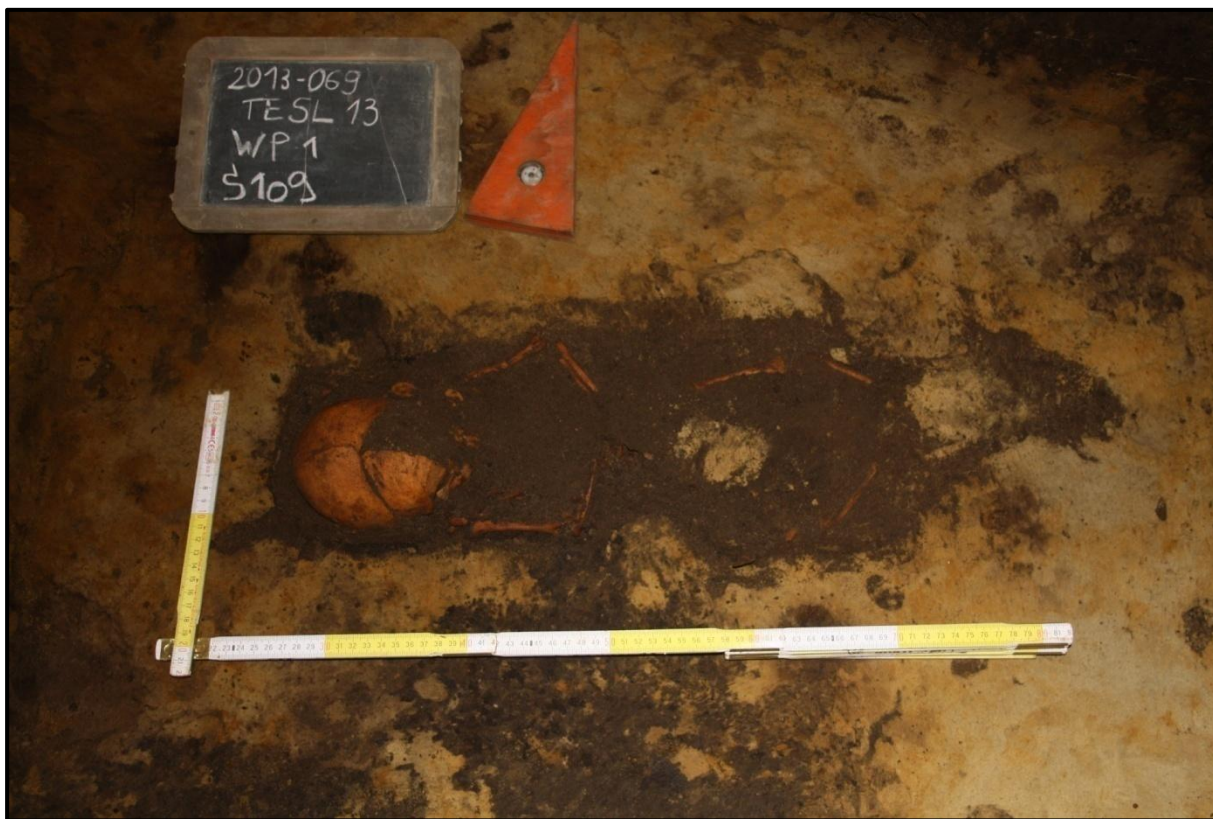
Figuur 10: Zicht op S109 vanuit het zuiden.

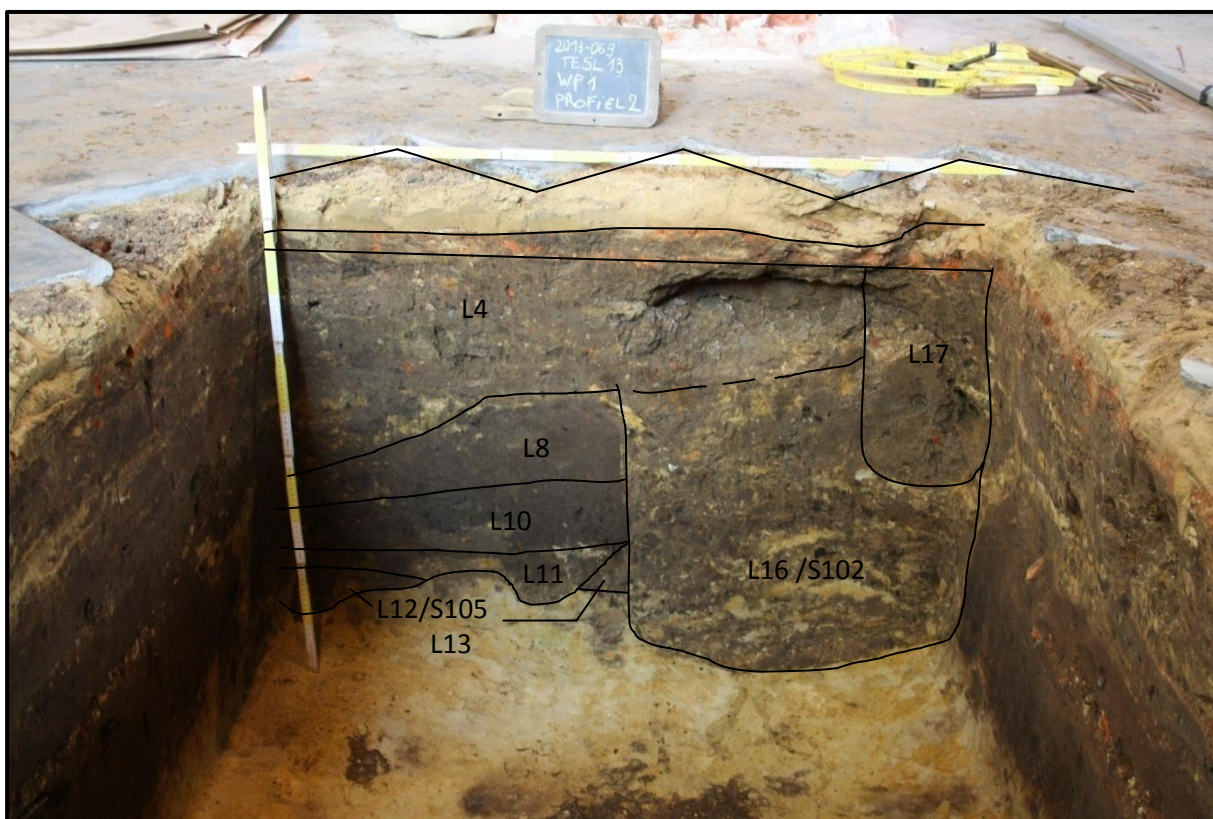
Figuur 12: Zicht op Profiel 2 in werkput 1.

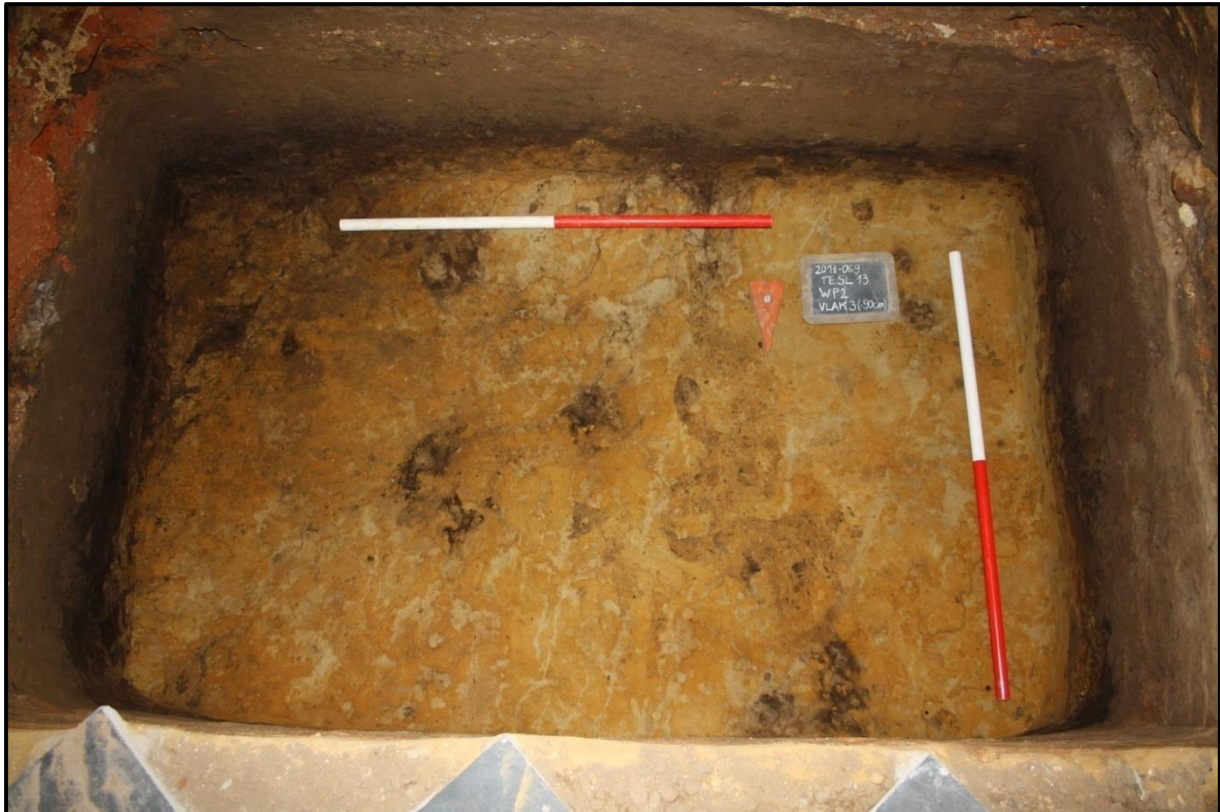
Figuur 14: Zicht op Vlak 3 in Werkput 2.

Werkput 2 (WP2) situeerde zich in het noordoosten van de kerk, eveneens op de grens van de noordelijke zijbeuk met de middenbeuk. Deze werkput lag tussen de tweede en derde zuil (te tellen vanaf het westen). Deze put mat 1,90m bij 1,20m en was ongeveer 0,93m diep. In werkput 2 werden 3 vlakken aangelegd (zie figuur 14).

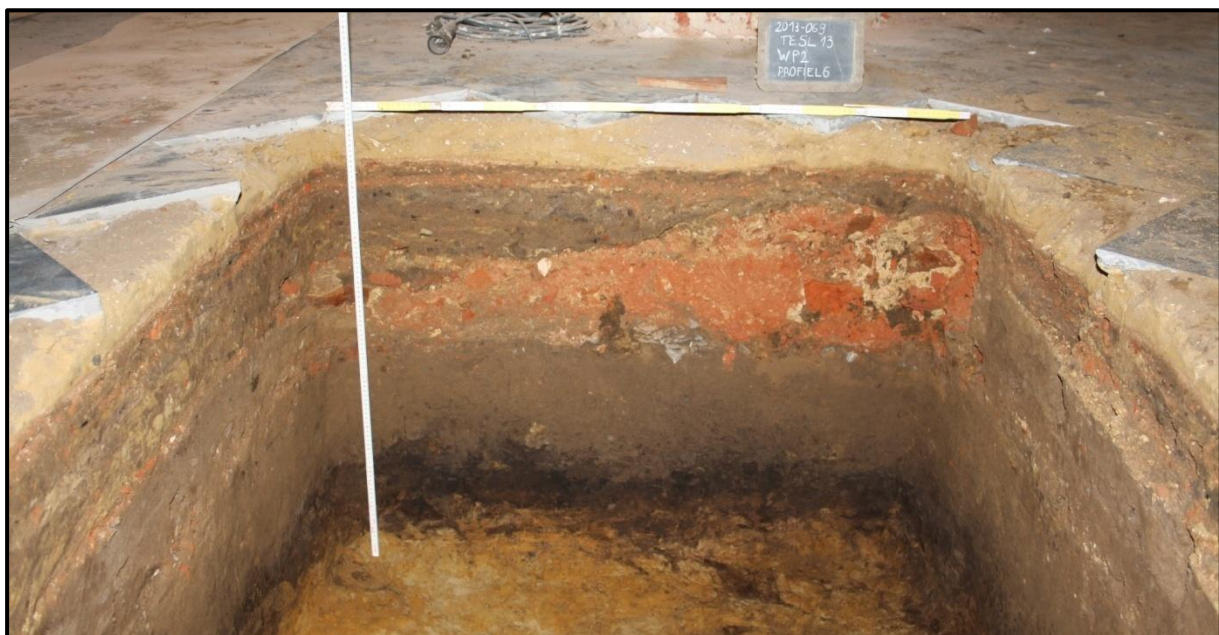
Figuur 16: Zicht op Profiel 6 in werkput 2 met de breder wordende puinlaag (S204).

mortelbrokken. Deze werd naar het oosten wat breder (zie figuur 16). Daarbovenop zat een vrij vermengd pakket (S203) bestaande uit donkerbruin zand met gele, grijze en lichtere bruine vlekken en vlekjes, brokjes verbrande leem. Daarboven bevonden zich een dun laagje baksteenpuin (S202), een dun laagje geel zand (S201) en de huidige vloertegels (S200).

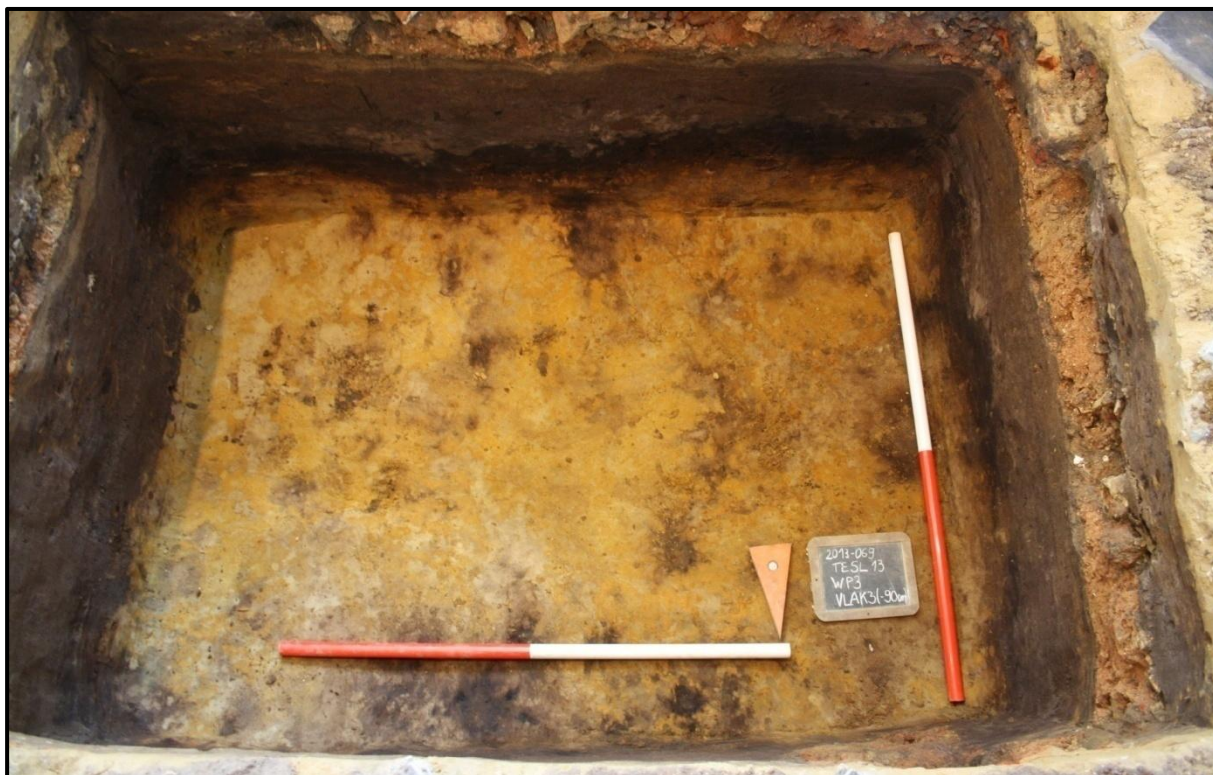
Figuur 17: Zicht op vlak 3 in werkput 3.

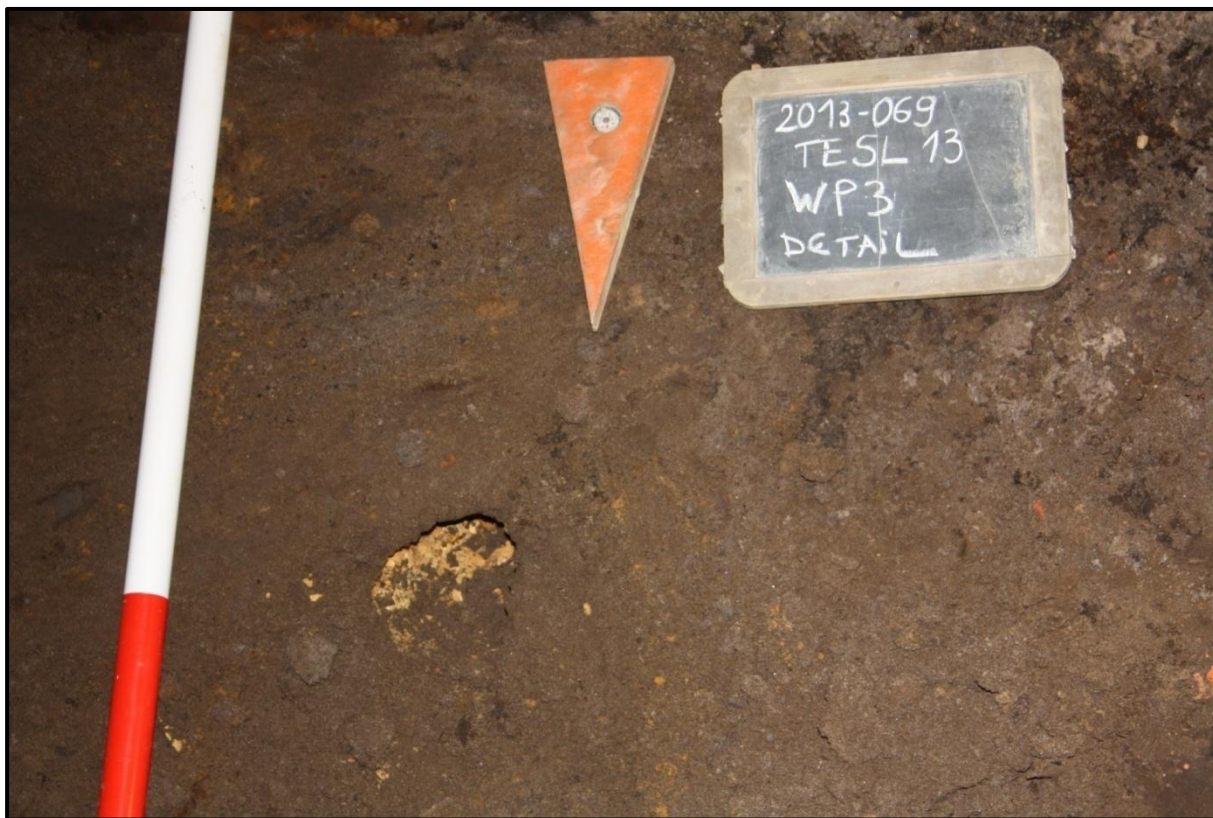
Figuur 19: Detail van grafkuil S300 met de slecht bewaarde schedel in WP3.

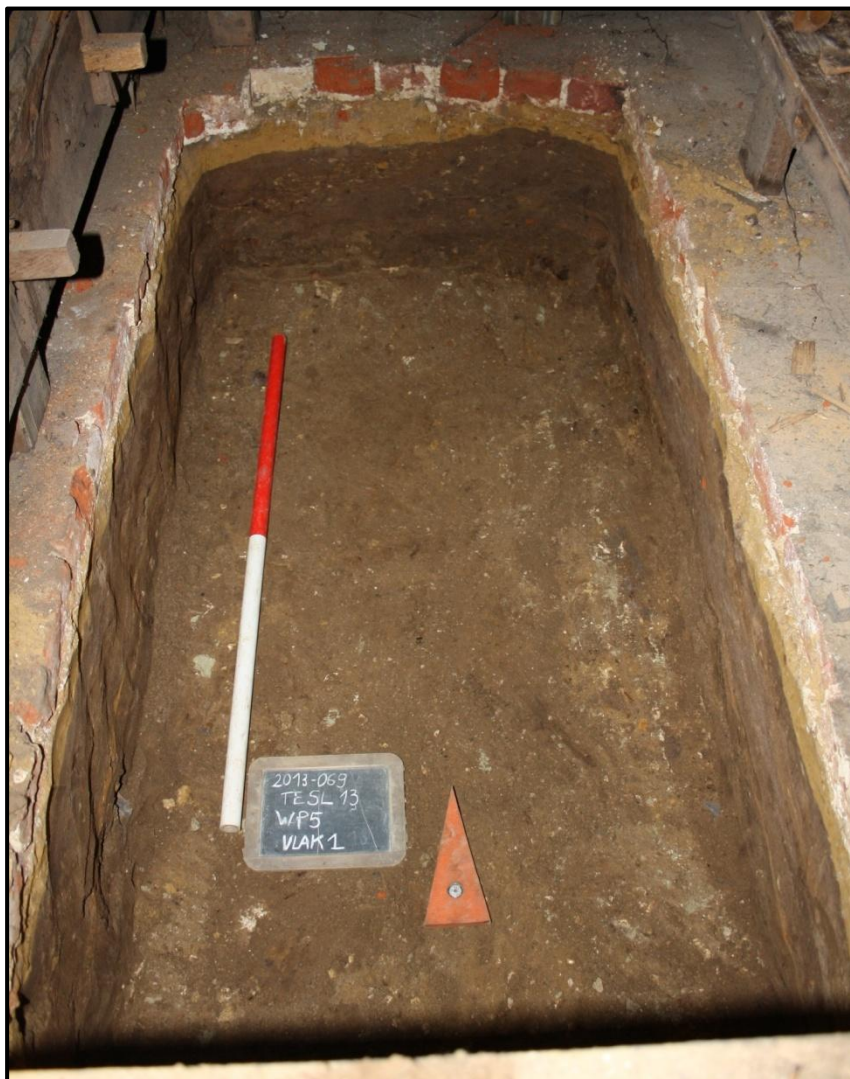
Figuur 25: Zicht op vlak 1 in WP5.

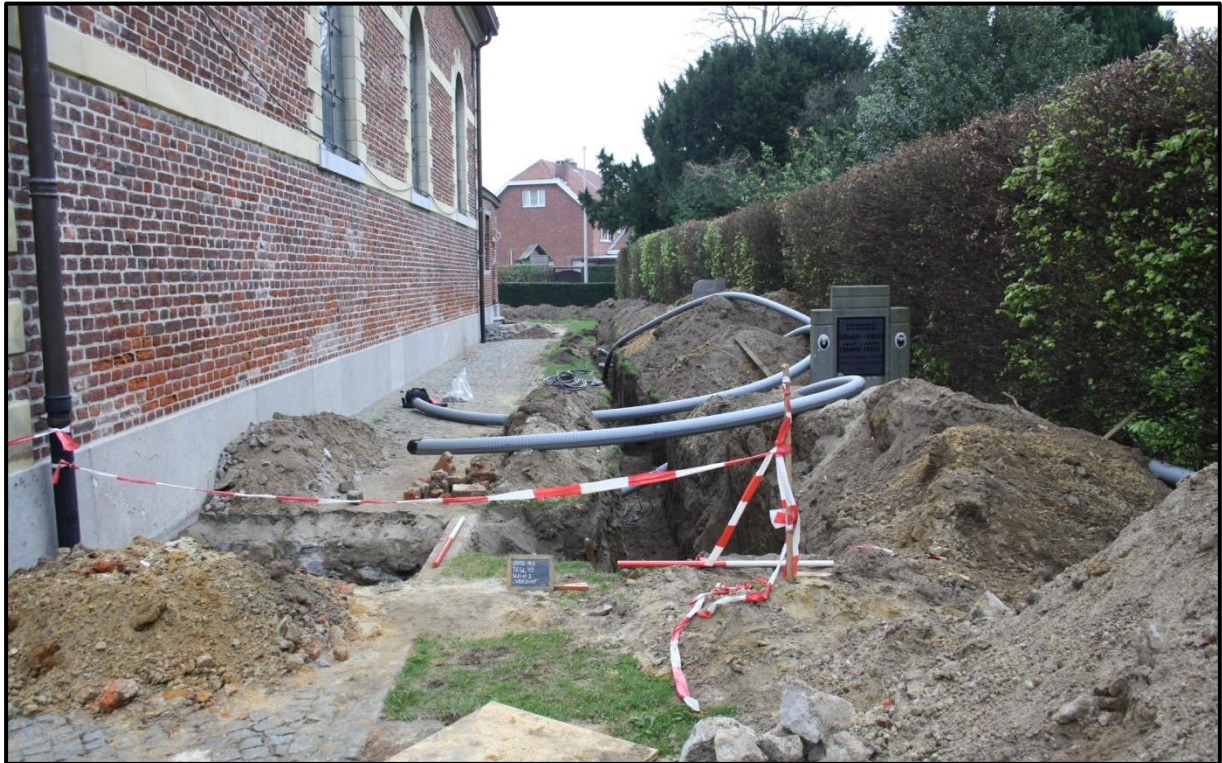
Figuur 27: Overzicht van sleuf 1 vanuit het westen.

Deze sleuf werd aangelegd over de gehele zuidlengte van de kerk aan de buitenkant. Het ging om een vrij smalle sleuf met enkele uitbreidingen aan zowel de noordelijke zijde (richting de kerk), als de zuidelijke zijde. De opbouw van de volledige sleuf was grotendeels gelijk, er werden bijgevolg 2 profielen gezet, één aan de noordelijke zijde en één aan de zuidelijke zijde.

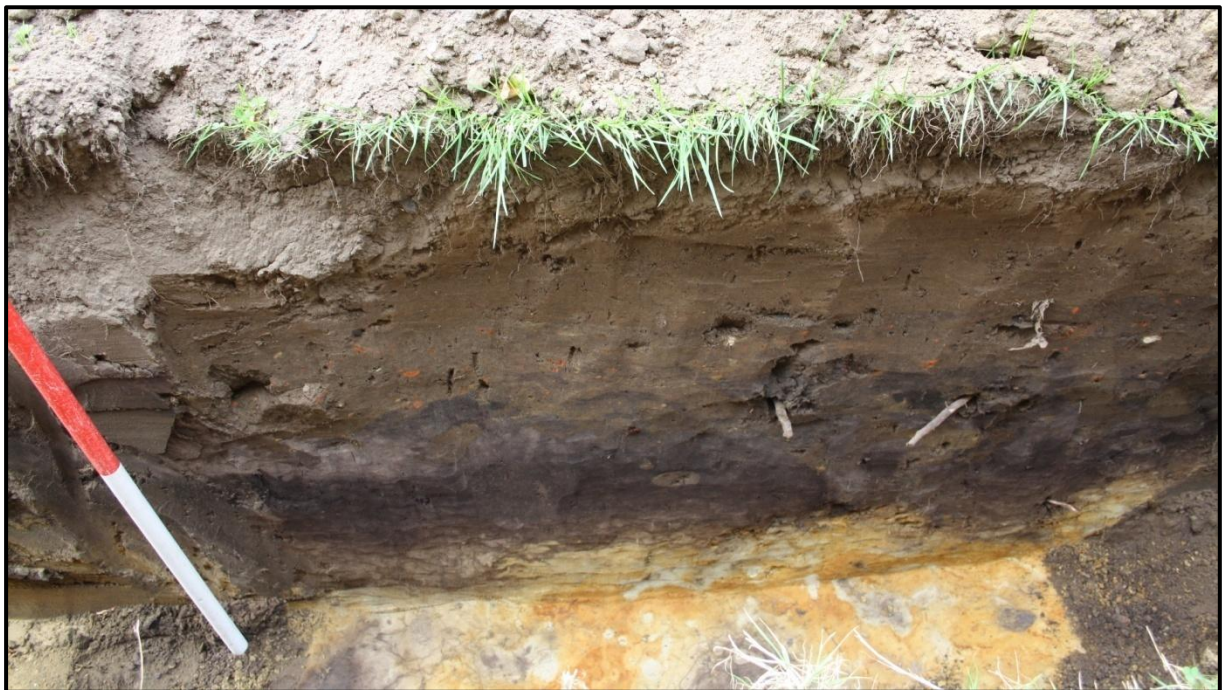
Figuur 28: Zicht op profiel 1 in sleuf 1.

Dit profiel was gesitueerd aan de zuidelijke zijde van de sleuf, ongeveer centraal. De opbouw kan als volgt beschreven worden: onderaan zit de origineel bewaarde bodem (moederbodem). Daarboven bevond zich een pakket van bruingrijs zand (L4) met beige vlekken en zeer weinig baksteenspikkels, gevolgd door een ietwat gevlekt grijszwart zandpakket (L3) met vrij veel plantenwortels, bruine vlekken (afkomstig van de laag erboven) en baksteenspikkels. Erbovenop zat een gevlekte laag (L2) bestaande uit bruin en zwart zand met vrij veel plantenwortels, baksteenspikkels, -brokjes en -brokken,

brokjes ijzerconcretie en mogelijk wat spikkels verbrande leem, mogelijk een podzol. De bovenste laag (L1) bestond uit vrij los zand met veel plantenwortels en baksteenspikkels gevolgd door gras met eronder grijsbruine aarde.

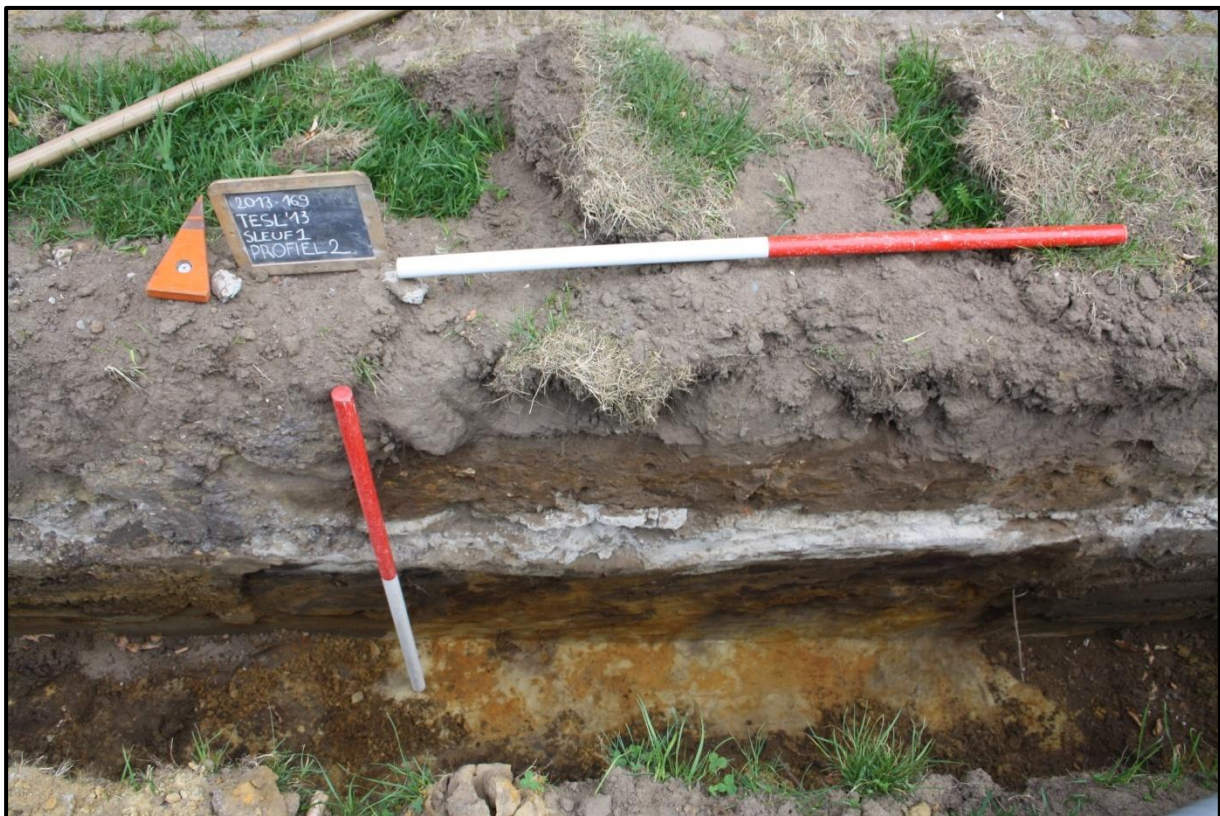
Figuur 29: Zicht op profiel 2 in sleuf 1.

Profiel 2 kon gesitueerd worden aan de noordelijke wand van de sleuf, centraal op ongeveer gelijke hoogte van profiel 1. Dit profiel heeft de volgende opbouw: onderaan is de moederbodem zichtbaar, gevolgd door een laag van bruingrijs zand (L5) met beige vlekken en weinig baksteenspikkels. Deze laag is identiek aan L4 uit profiel 1. Daarboven bevond zich een sterk vermengd pakket (L4) van donkerbruin zand met moederbodenvlekken, bruine vlekken en enkele baksteenspikkels. Daarbovenop zat een betonniveau (L3), gevolgd door een laag van vrij los bruin zand met plantenwortels en baksteenspikkels (L2), identiek aan L1 uit profiel 1. De bovenste laag werd opnieuw gevormd door het gras met de recente grijsbruine aarde (L1).

In profiel 2 van sleuf 1 bevond zich een niveau uit beton, dit was niet zichtbaar in de profielen binnen de kerk. Het is niet duidelijk welke functie hieraan kan gegeven worden.

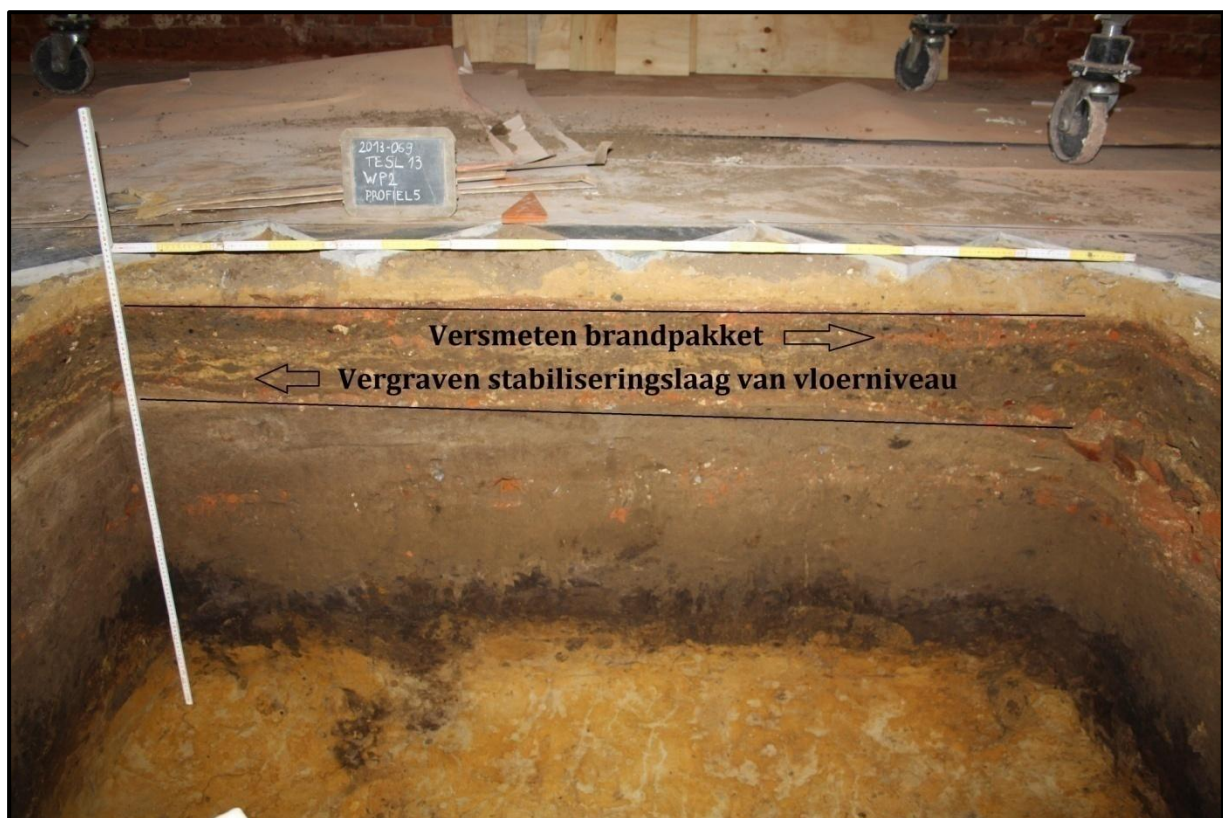
Figuur 30: Zicht op profiel 5 in WP2 met het brandpakket en de vergraven vloerniveaus.

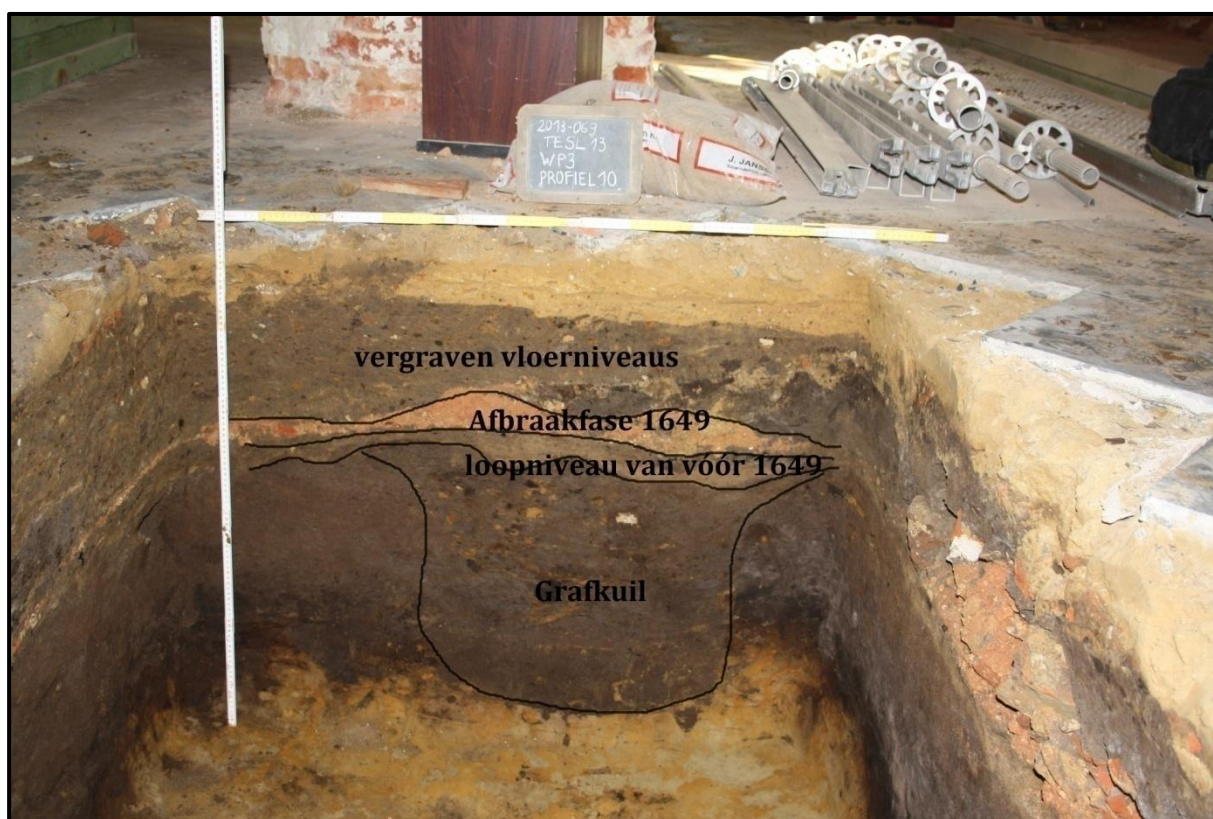
Figuur 31: Zicht op loopniveau van vóór 1649 en afbraakfase 1649.
